GRENZMUSTER & ECHTHEITSPRÜFUNG

VORSCHRIFTEN FÜR DIE FACHGERECHTE AUFBEREITUNG

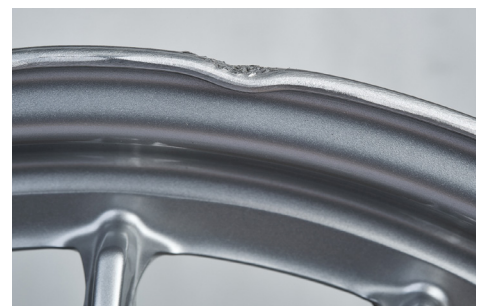
Überprüfen Sie Ihr Rad auf optische Beschädigungen wie zum Beispiel Dellen. Wenn sich das Rad dreht, achten Sie darauf, dass es nicht zu stark taumelt.

Beispiel Delle - nicht aufzubereiten

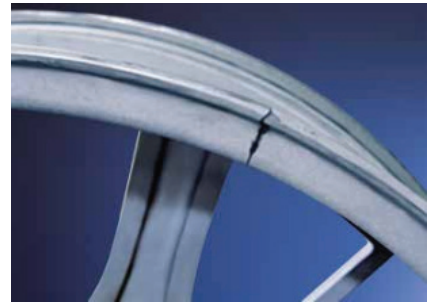
Durch Überlastung können Risse am Rad entstehen, die bisher noch nicht zum Luftverlust geführt haben. Die Aufbereitung von Rädern mit Rissen ist generell nicht zulässig.

Beispiel Riss - nicht aufzubereiten

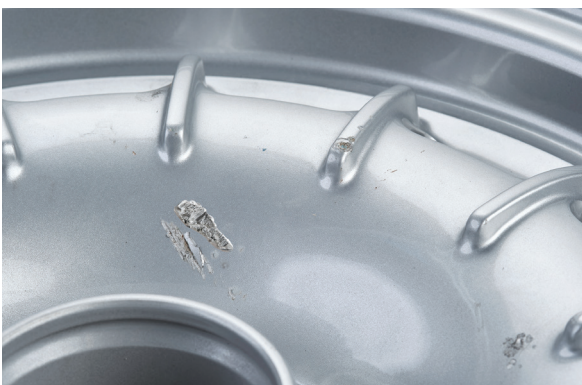
Aufbereitung NICHT zulässig, da die Beschädigung mit 1 mm Tiefe in das Grundmetall weiter als 50 mm vom Außenhorn nach innen liegt

- » Ist die Beschädigungstiefe größer als 1 mm, ist die Aufbereitung nicht zulässig.
- » Liegt die Beschädigung im Grundmetall mit kleiner/gleich 1 mm Tiefe weiter als 50 mm vom Außenhorn nach innen, ist eine Aufbereitung nicht zulässig.

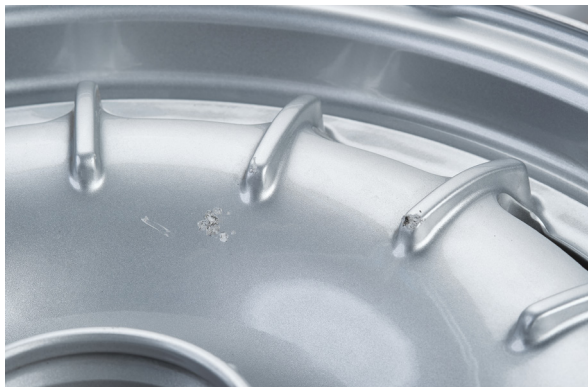
Aufbereitung grundsätzlich zulässig, da die Beschädigung nur die Lackschicht betrifft

- » Bis zu einer Beschädigungstiefe von 1 mm ist die Aufbereitung möglich. Voraussetzung: Die Beschädigung befindet sich nicht weiter als 50 mm vom Außenhorn entfernt.
- » Kratzer und Kerben in der Lackoberfläche dürfen im gesamten Sichtbereich aufbereitet werden.
